EF Ejboparken 1-79

4000 Roskilde

Tilstandsrapport

Bilag til vedligeholdelsesplan 2025-2035

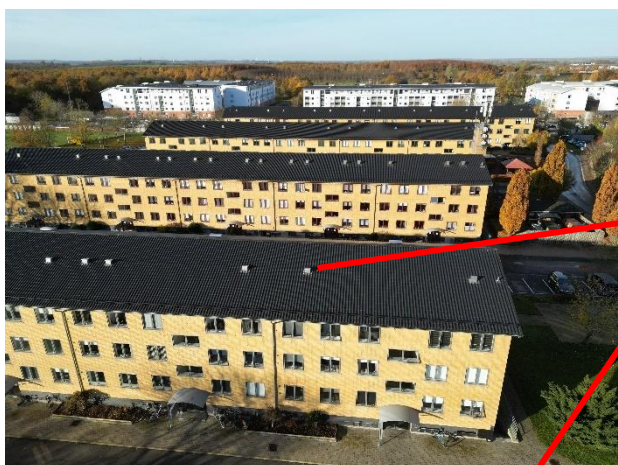
1. Tag

Inddækningerne omkring ventilationshætter og kloakudluftninger er nedbrudt af lys. Det pågældende produkt havde en fejl som medførte, at det ikke tåler sollys. Der er ikke observeret vandgennemsvivning, men renovering er påkrævet før der begynder at sive vand igennem. Renovering kan udføres ved påsmøring af en flydende membran.

Inddækningerne omkring de mange rørgennemføringer på blok 1, 2, 3, 6 og 7 er nedbrudte af sollys. På blok 4 er inddækningerne relativt intakte endnu, men overfladebehandling er påkrævet for bevarelse. På blok 5 er der lagt nye inddækninger oven på de gamle for nogle år siden.

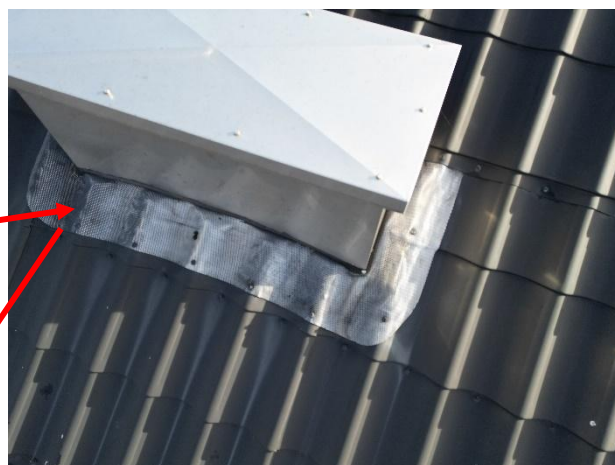
1.1 Inddækningerne skal overfladebehandles på blok 1, 2, 3, 6 og 7.

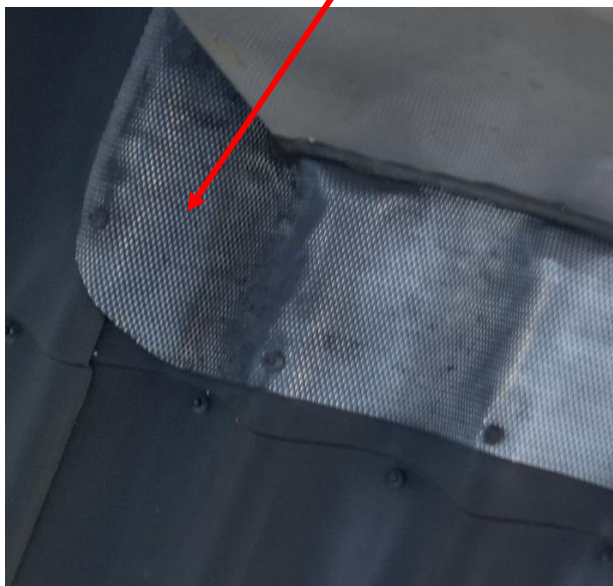
1.2 Gummimembranen er nedbrudt, så armeringsnettet er blotlagt.

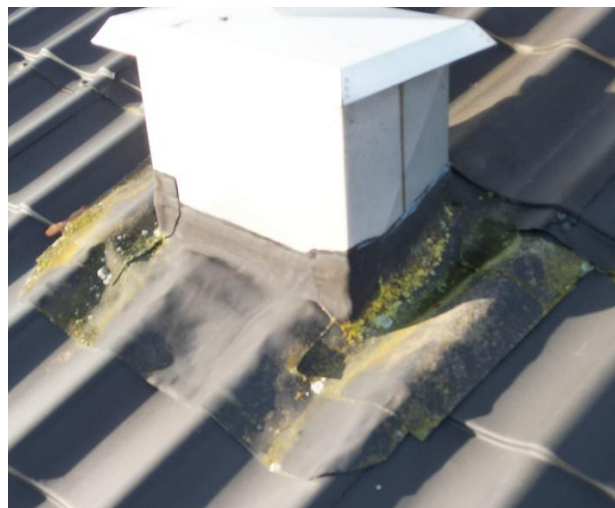
1.3 På blok 5 er der klæbet nye inddækninger oven på de gamle.

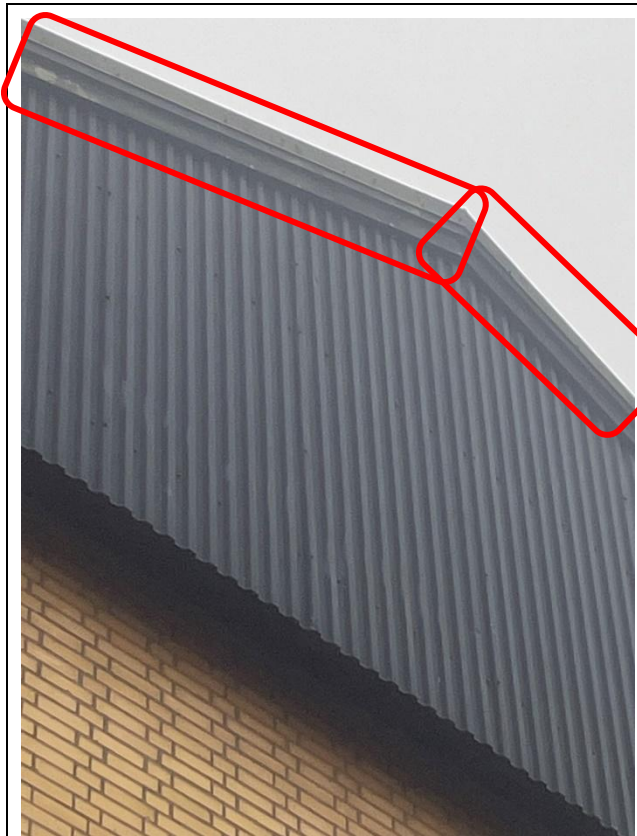
Vindskederne er de lodrette træplanker, som afslutter taget i enderne ved gavlene. Træværket trænger til maling.

2 Vindskeder af træ skal males.

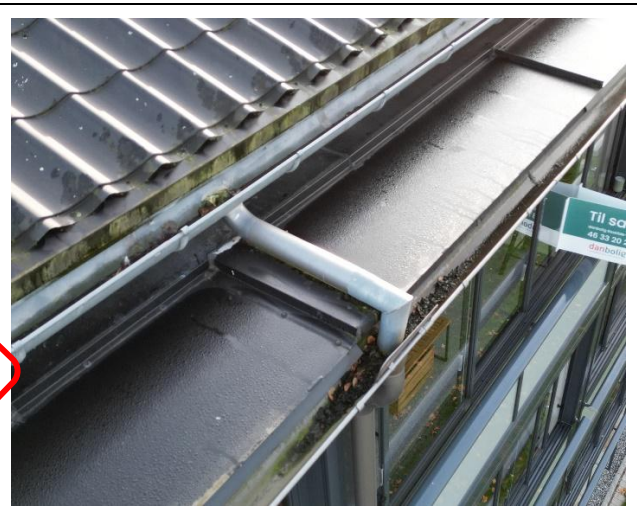
3 Tagrender skal renses årligt efter løvfald, for at undgå tilstopning ved nedløbene.

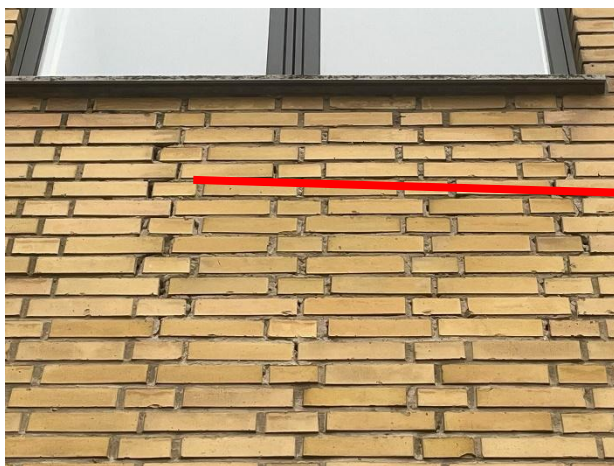
4 Murværk

Alle vestvendte murede facader (mod parkeringssiderne) og de fleste murede gavle er i ringe stand. Murværksfugerne er forvitrede og der er i udpræget grad mange huller og revner, hvor regnvand kan trænge ind.

Opfugtet murværk medfører accelererende nedbrydning, når fugten fryser i fugerne.

Opfugtet murværk medfører at hulmursisoleringen bliver opfugtet, så der dels suges fugt ind i indermuren til lejlighederne, med fugtskader til følge og dels medfører opfugtningen kraftigt forøget varmetab.

Utætte fuger medfører vandindsivning, med følgeskader som frostsprængninger, våd isolering, fugtig indermur og skimmel.

Istandsættelse af murværket på siderne mod parkeringsområderne og på de fleste af gavlene er påkrævet. Der foreslås overvejelser om det følgende:

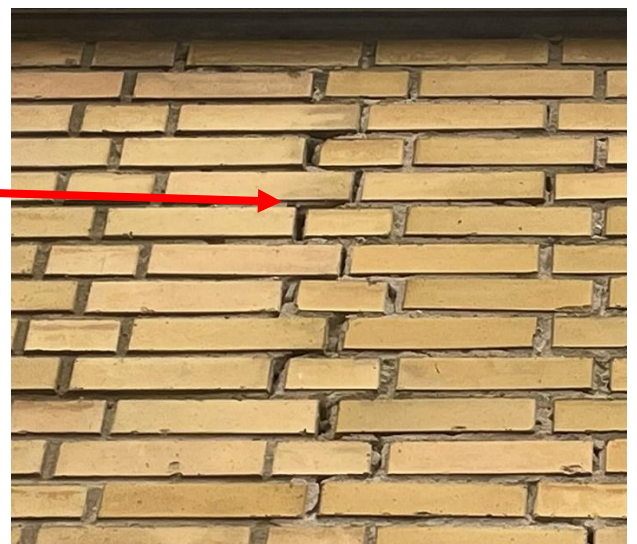
4.1 Utæt mur eksempel detalje

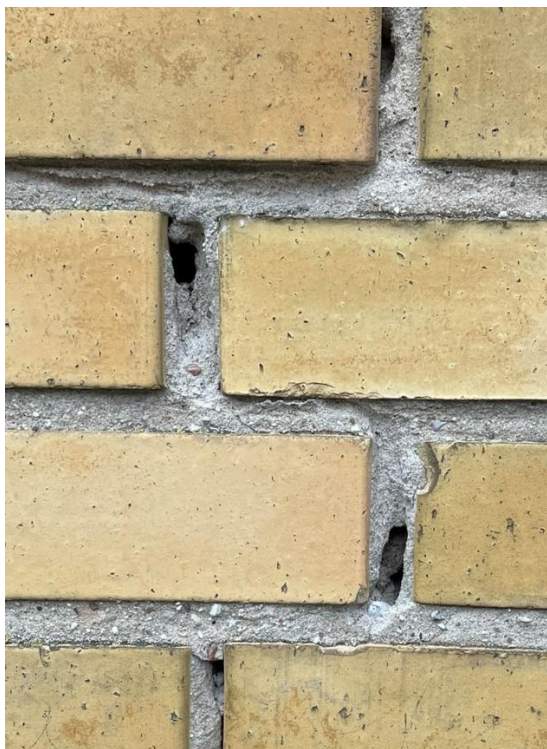
4.1. Utæt mur eksempel detalje

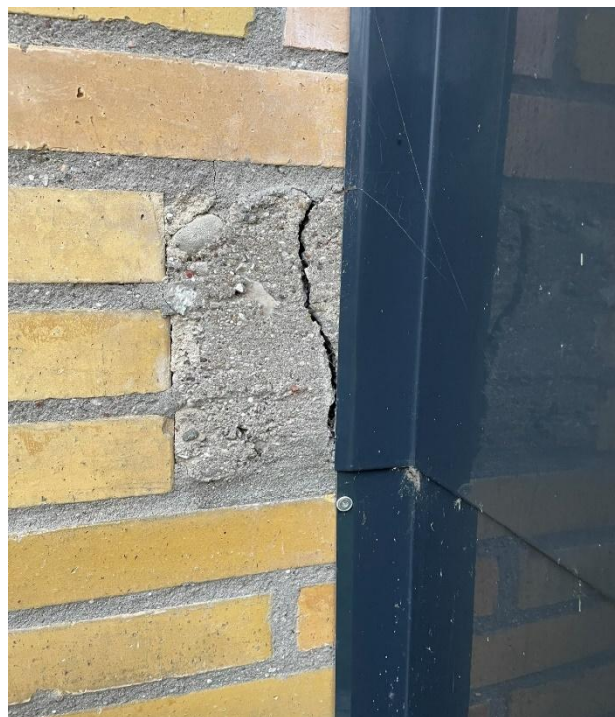
4.2 Revne i betonbjælke over kælderen ved nordvestlige hjørne på blok 3. Revnen skal forsegles, da der kan trænge vand ind til armeringen og medføre omfattende skade.

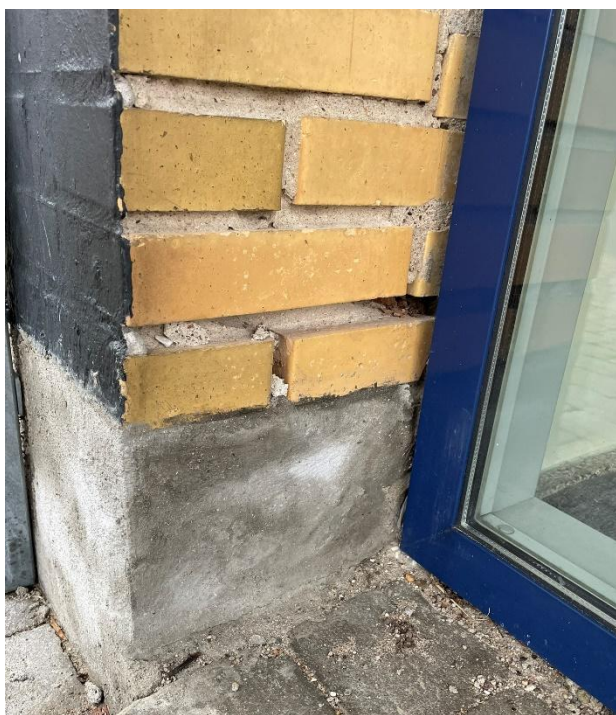
Ved nogle få trappereposer ved trappedørene er der saltskader på murværket, hvor der er strøet salt for glatførebekæmpelse. Salt er meget skadeligt for murværk. Når salt er suget ind i muren, vil skaderne fortsætte i flere år, selvom der evt. ikke længere saltes. Eneste mulighed for at standse skadesudviklingen er at udskifte murværket i området.

4.3 Saltskadede fuger ved trappedør.

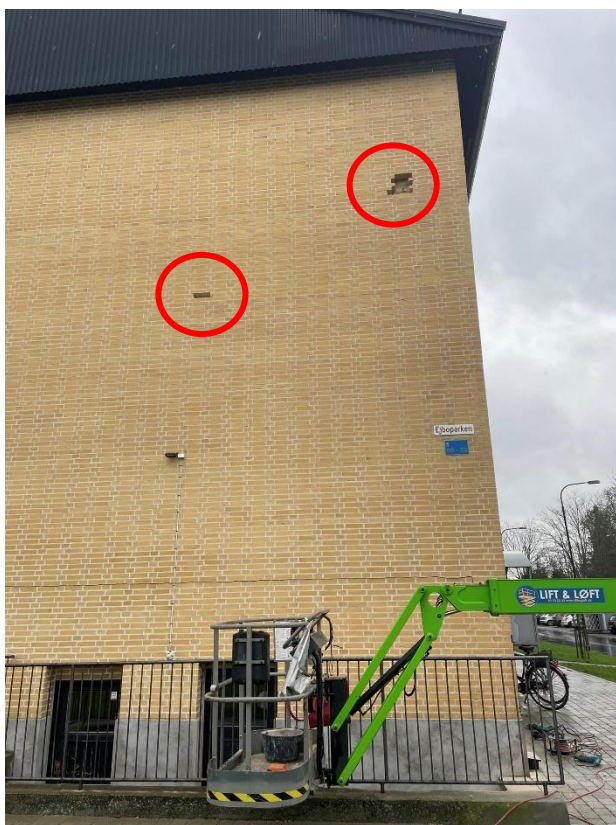
4.4 Undersøgelse for afklaring af årsag til at flere lejligheder, især mod gavlene, oplever problemer med fugtig gavlmur, kulde og kondens på væggen. Udtagning af mursten ved de markerede områder.

Der viste sig at være massiv mur uden isolering.

Gavl blok 1 antages at være repræsentativ for alle gavlene.

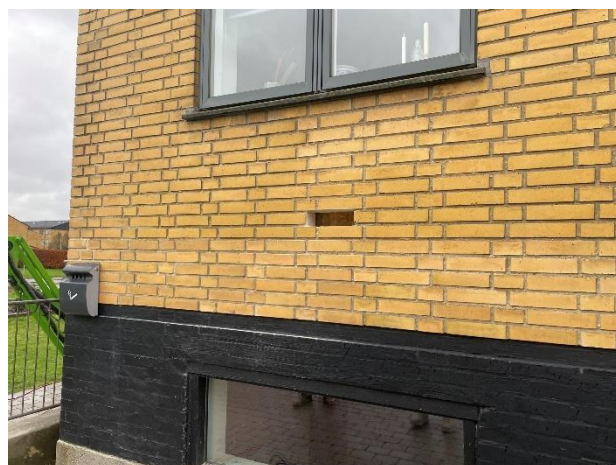
4.5 Undersøgelse for afklaring af isoleringsforholdet i facademuren mod parkeringssiderne (østvendte facader).

Der er blot 75mm isolering. Se foto 4.4

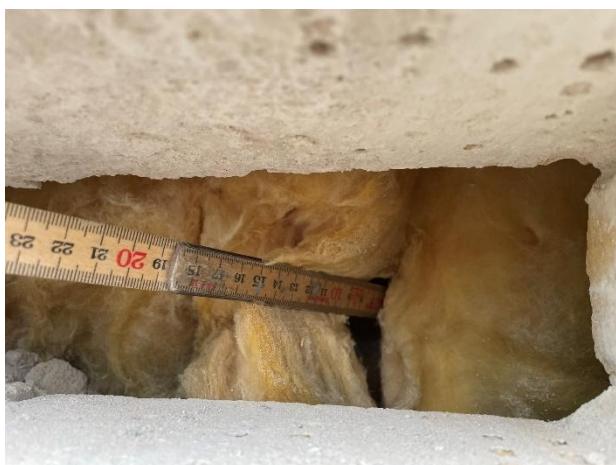
Ved udtagning af mursten er det konstateret, at gavlene er massivt murværk uden isolering. På de lange facader er der kun 75 mm isolering i hulmuren.

4.6 Der er kun 75mm isolering i hulmuren.

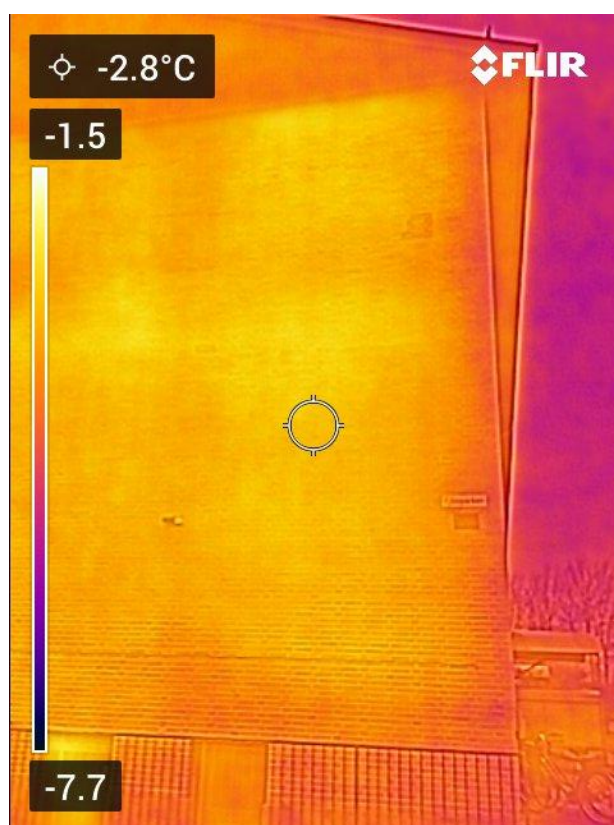
4.7 Termoffoto af gavl viser at der er stort varmetab, idet murens yderside er betydeligt varmere end udetemperaturen.

Koldeste overflader er lilla/blå. Varmeste overflader er gule.

Ved optimal isolering havde alle overflader været ensartet lilla/blå.

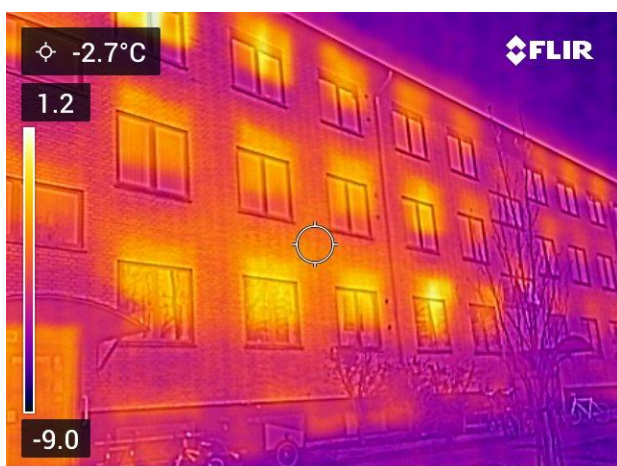
4.8 Termofoto af østvendt facade (mod parkeringsplads) viser at der er betydeligt varmetab både gennem de ringe isolerende vinduer og gennem facaden med sparsom isolering.

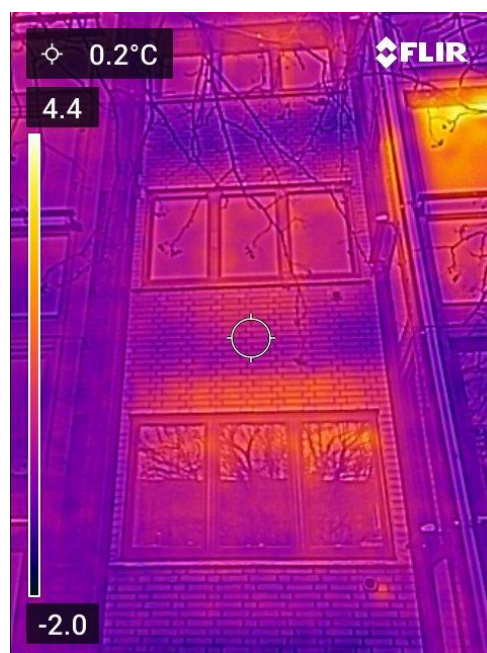
4.9 Termofoto ved de nye vinduer mellem altanerne på vestvendt facade, viser hvor meget bedre de nye vinduer isolerer, idet forskellen mellem udetemperaturen og vinduernes overflader er meget begrænset.

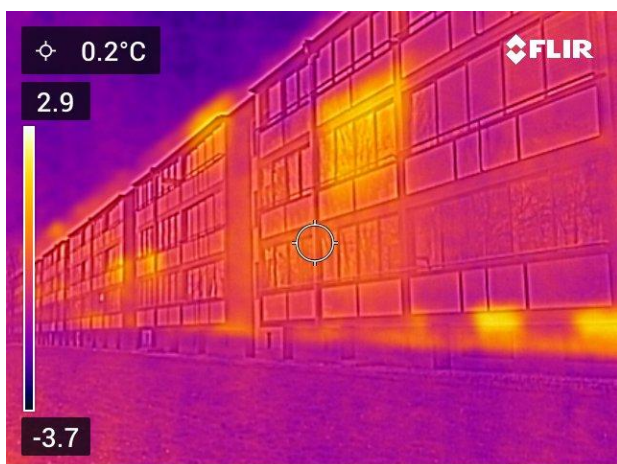
4.10 Morsom illustration, hvor det tydeligt kan ses at der er lejligheder, som ikke har lukket døren fra stuen til altanen (de gule områder viser højere temperatur).

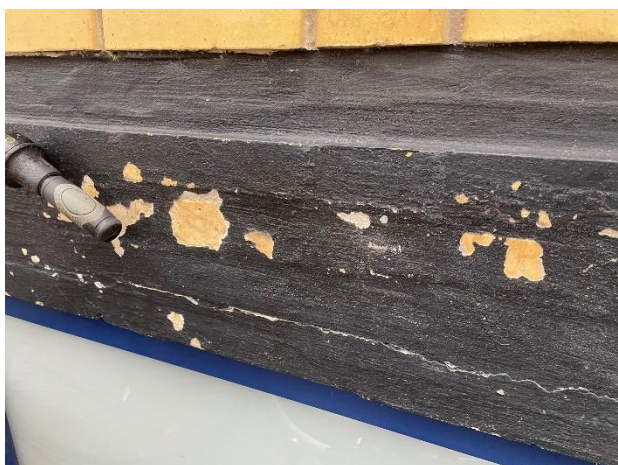
5. Sokler over terræn

Stedvist er der afskalninger, dels som følge af løs puds hvor fugt suges op fra jorden, dels fra slag hvor cykler stilles hårdhændet op ad muren.

Forholdet er kosmetisk og medfører ikke følgeskader.

Fugtskadedet og slagskadedet puds og maling på sokler (slagskader er især hvor cykler henstilles).

Vedligeholdelse består i afkradsning af løs puds og maling, pudsning hvor der er huller, samt afsluttende med maling.

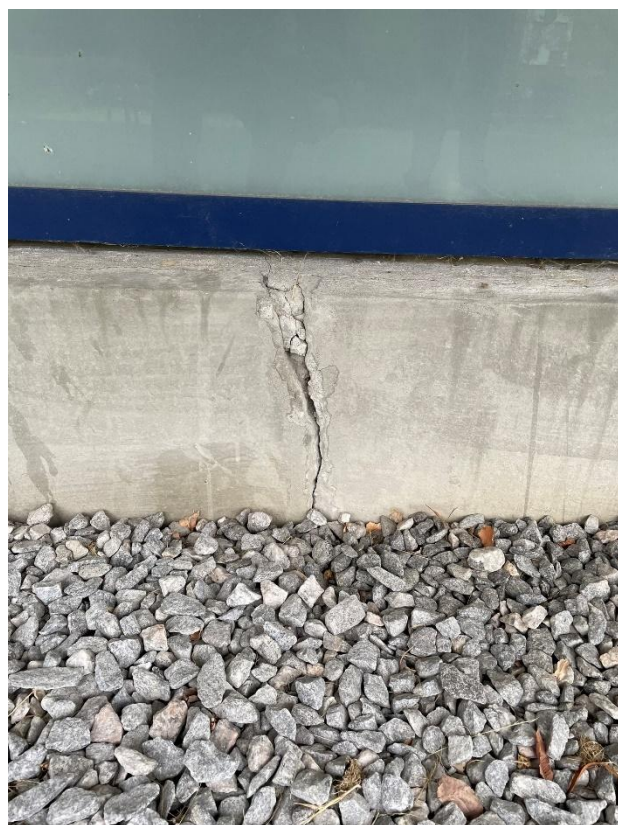
5.1 Revner i sokler repareres løbende.

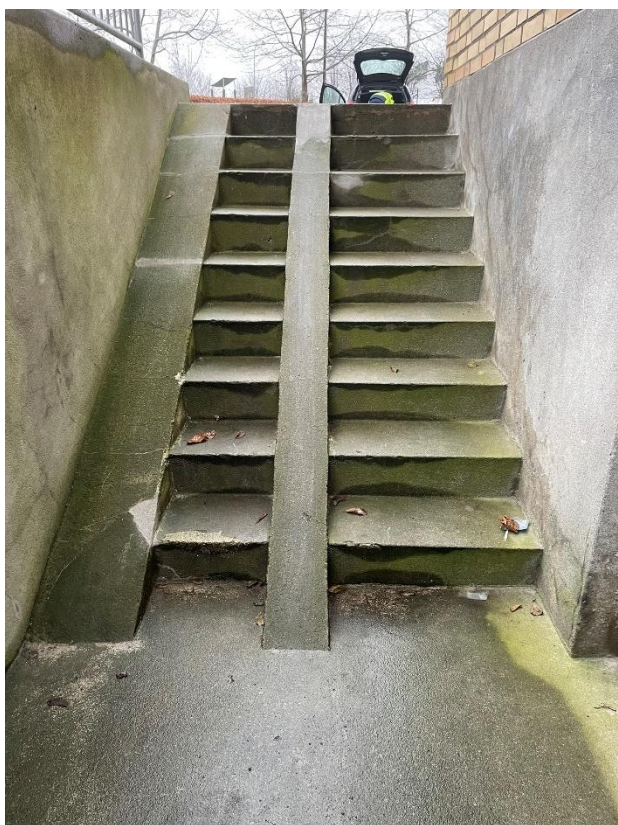
De fleste kælderhalse er pudsrepareret for nyligt og fremstår i rimelig god stand. På den ene blok er pudsen på væggen i kælderhalsen løs.

6. Kældertrapper og -vægge kræver løbende vedligeholdelse på grund af stor fugtbelastning oppefra og fra jordsiden af vangerne.

Vedligeholdelse består i løbende reparationer af løs puds på vægge og trappetrin. Skaderne opstår hyppigst på grund af fugtbelastning, som er almindeligt for kældertrapper.

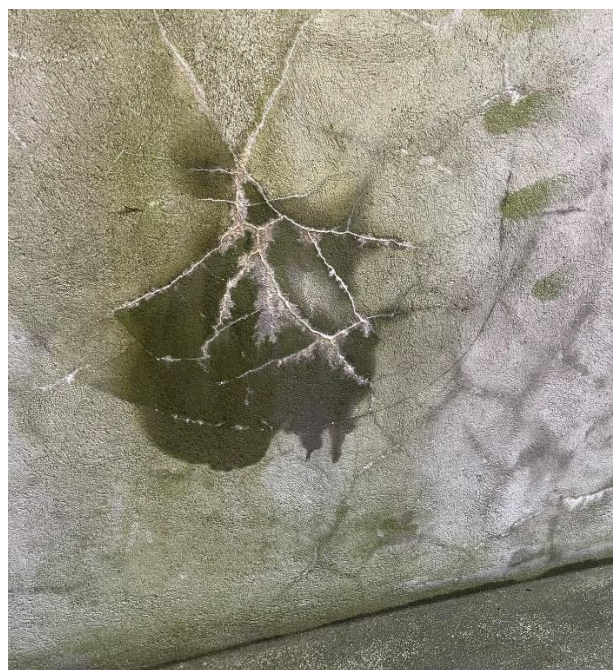
6.1 Eksempel skade på puds på kældervange mod jord, hvor vandgennemsvivning medfører at puds løsnes, især på grund af frost.

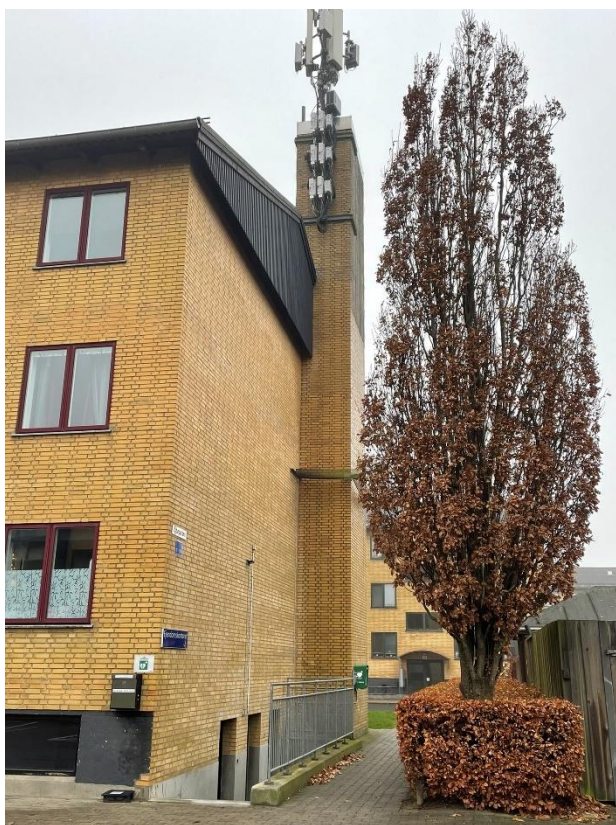
7. Skorsten.

Skorstenens murværk er stærkt forvitret med kraftige afskalninger af murstenenes overflader.

Skaderne skyldes væsentligst, at der er ophobet høj fugtighed i murværket, som medfører frostsprængninger om vinteren.

Skaderne kan muligvis være foranlediget dengang da skorstenen var i brug for oliefyring, hvor der kan have ophobet sig salte i murværket, som nu medfører afsprængninger, når saltene krystalliserer under overfladen. Dette er dog også fugtbetinget.

Skorstenen har omfattende skader på grund af opfugtning.

Hvis muligheden for at opretholde lejeaftalen skal bevares, bør der foretages foranstaltninger til beskyttelse af skorstenen mod fugt, som er årsagen til nedbrydningen.

Skorstenens top er afdækket med metalplade, som synes at være tæt. Yderligere tætning kan udføres ved at beklæde skorstenen med egnede facadeplader. Ved beklædning med plader skal teleselskabet/lejerer tages med på råd for at sikre, at løsningen ikke får negativ indflydelse på udstyret og dets funktion. Sandsynligvis skal det monterede udstyr afmonteres midlertidigt, for at kunne foretage tilstrækkelig beklædning.

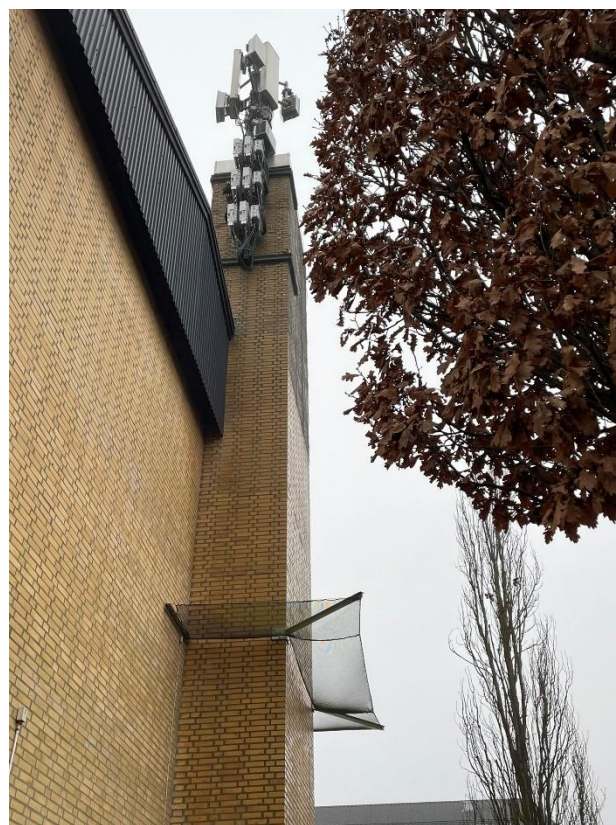
7.1 Der er monteret net for at opfange og hindre at afskalninger fra murstenene falder ned og rammer personer.

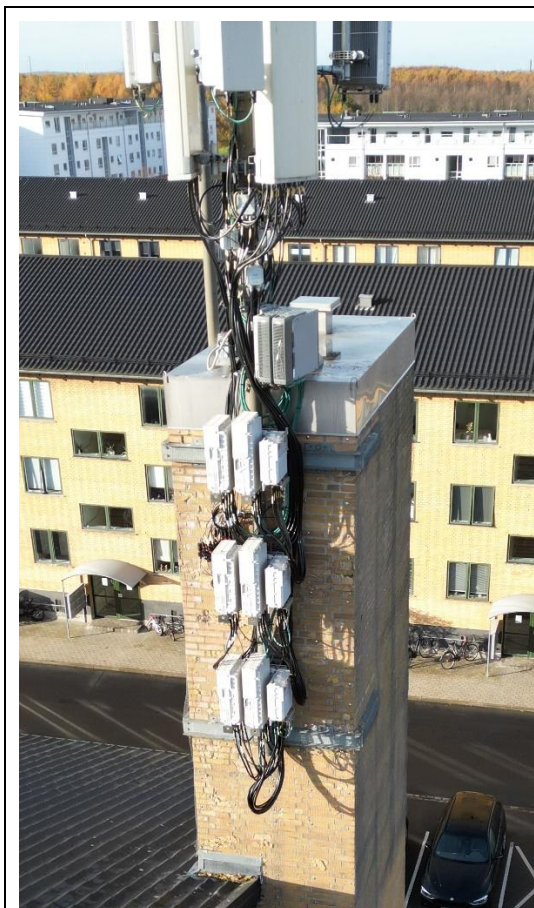
7.2 Skorstenen er udlejet til teleselskab, som betaler værdifuld leje til ejerforeningen. Nedtagning af skorstenen vil medføre tab af lejeindtægt og muligvis erstatningspligt ved opsigelse.

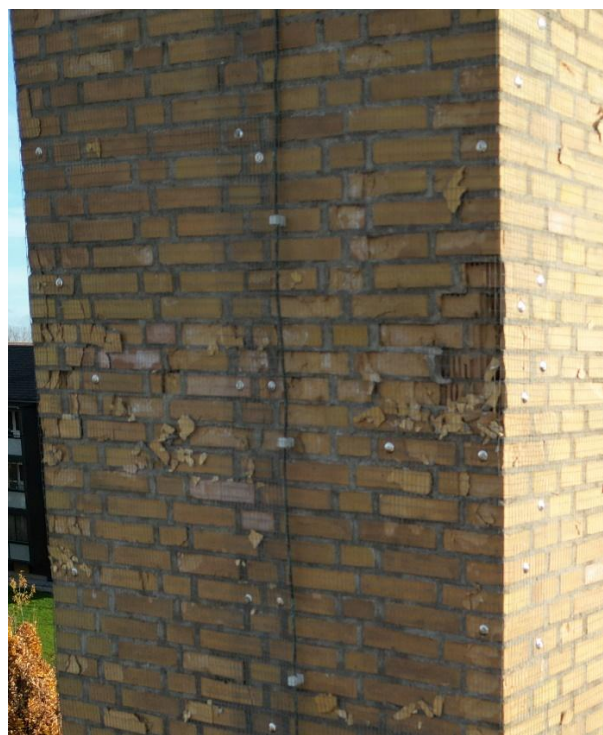
7.3 Omfattende skader med afskalninger

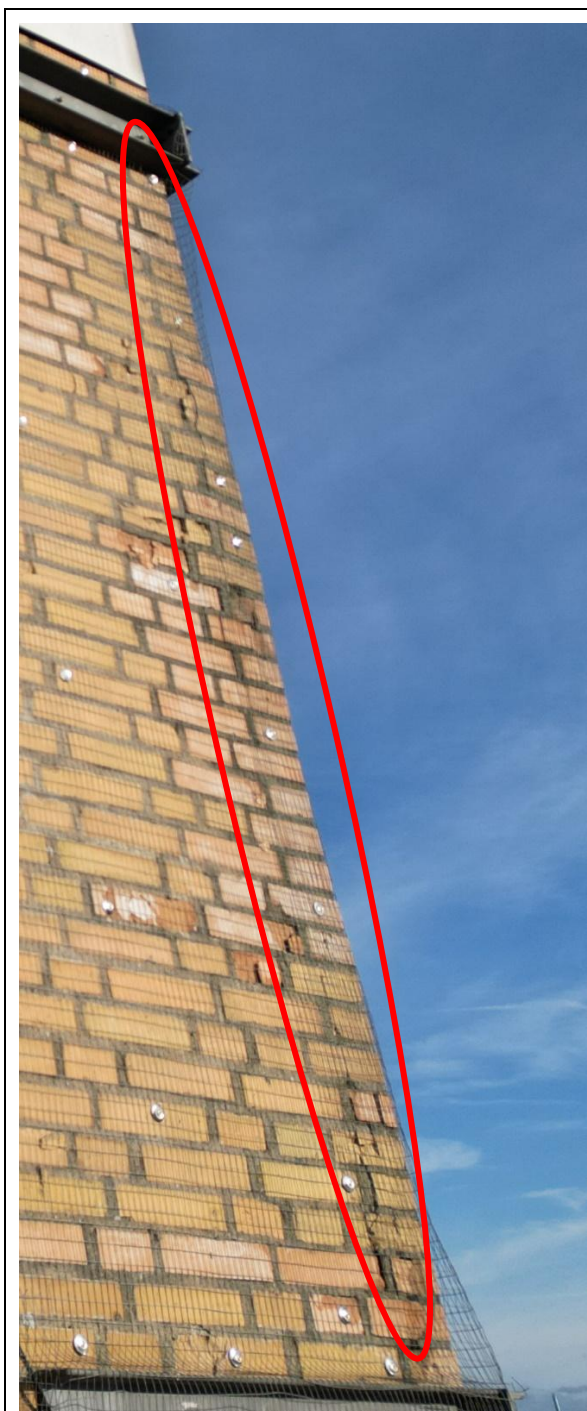
7.4 OBS: lodret revne langs hjørnet mod sydøst tyder på at den øverste del af østlige skorstens side er løs. Sikring af denne side mod nedfald er akut, da nettet sandsynligvis ikke kan tilbageholde så stor vægt hvis siden løsnes.

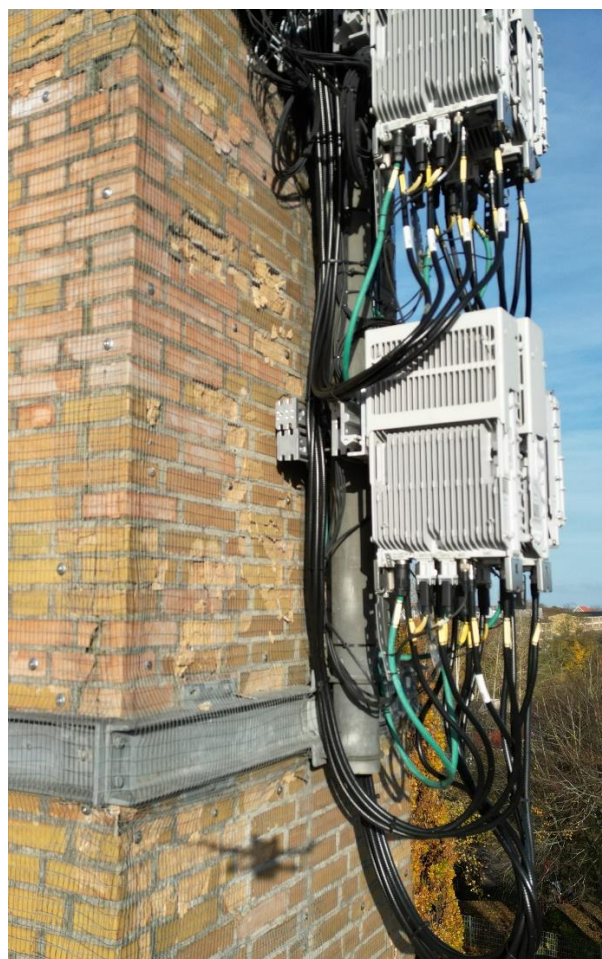
7.5 omfattende skader med afskalninger.

Reparation skal aftales og planlægges i samarbejde med teleselskabet (lejer) fordi reparationsarbejdet kan medføre at teleudstyret skal midlertidigt nedtages.

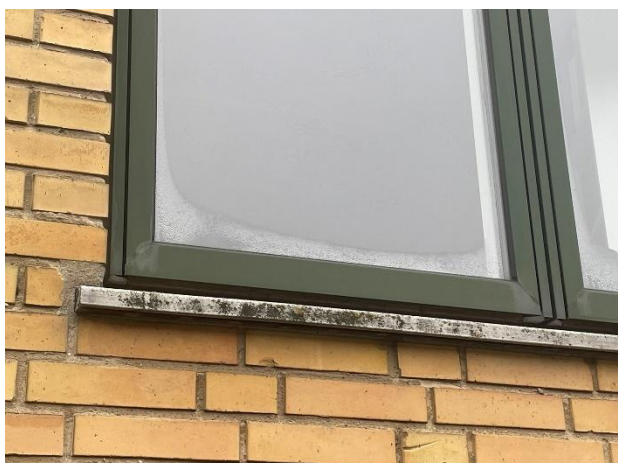
Vinduerne er ældre ikke-energivenlig type med aluminiums karm og ramme, som medfører stor kuldebro og indvendig kondens på de kolde overflader.

Termoruderne med kold kant er ældre ikke-energivenlig type, med stort varmetab og kuldebro langs rudekanterne, som medfører kondens på ruderne og deraf følgende skimmelsvamp, hvis der ikke aftørres og rengøres hyppigt.

8. Gamle kolde alu-vinduer med stort varmetab og problemer med kondens på rammerne og på ruderne.

På altansiderne er vinduerne dog udskiftet i forbindelse med altanprojektet

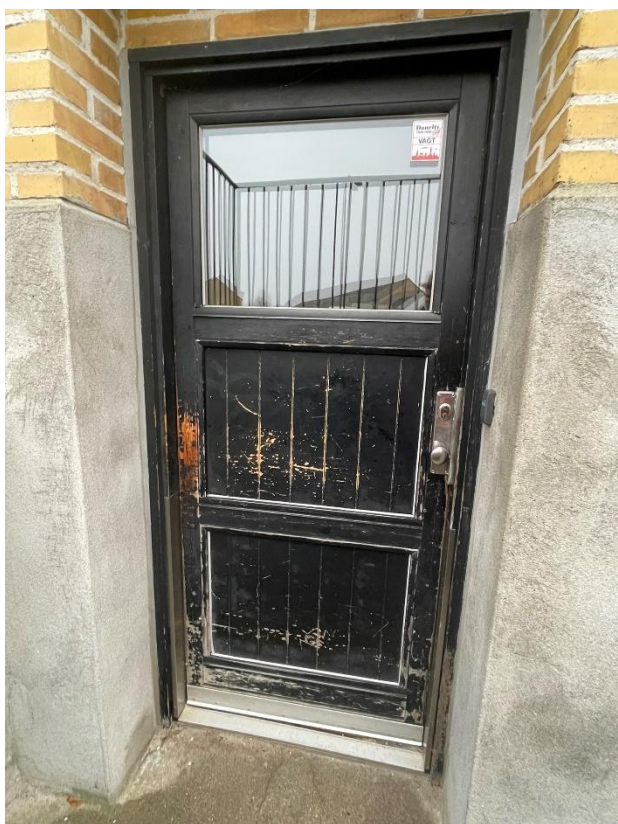
10. Kælderdøre af træ er ramponerede og trænger til maling.

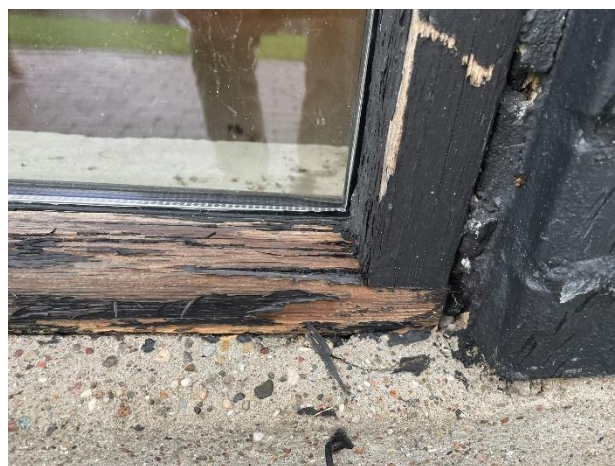
11. Nogle af kældervinduerne er af træ, som trænger kraftigt til vedligeholdelse med bundbehandling og maling.

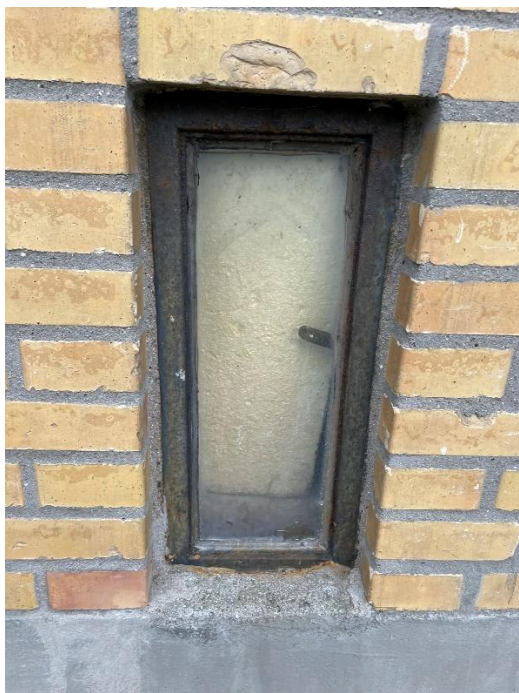
12. Små kældervinduer med stålrammer ved pulterrummene.

Trænger til rustbehandling og maling.

En del af disse har problemer med at åbne/lukke

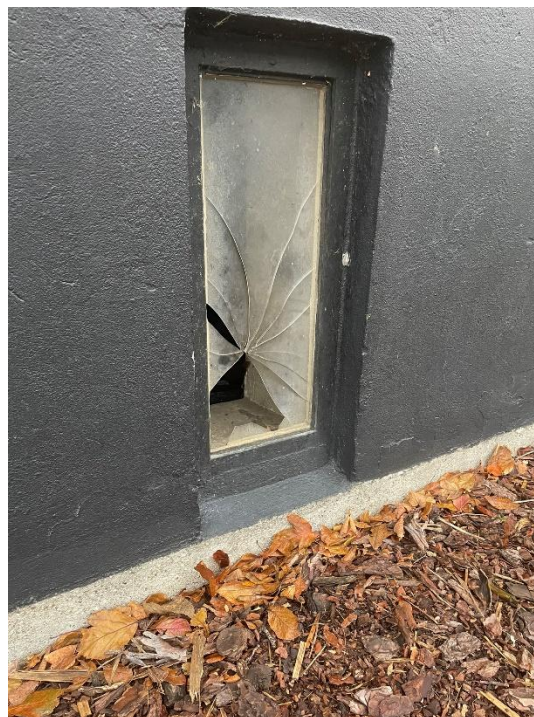
12.1 Små vinduer til pulterrummene. Eksempel flækket rude.

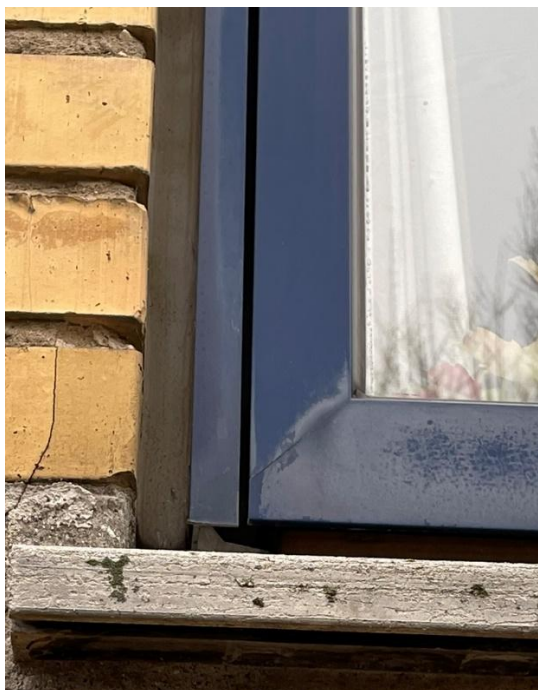
13. Elastiske fuger omkring vinduer og døre.

Fugerne er stadig intakte, men med relativ kort restlevetid, før de skal udskiftes.

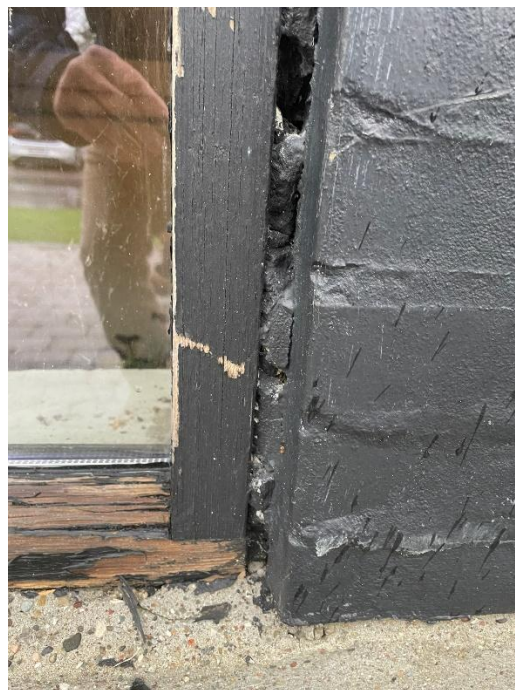
13.1 Mørtelfuger omkring kældervinduer af træ. Fugerne er defekte og udskiftes til silikonefuge.

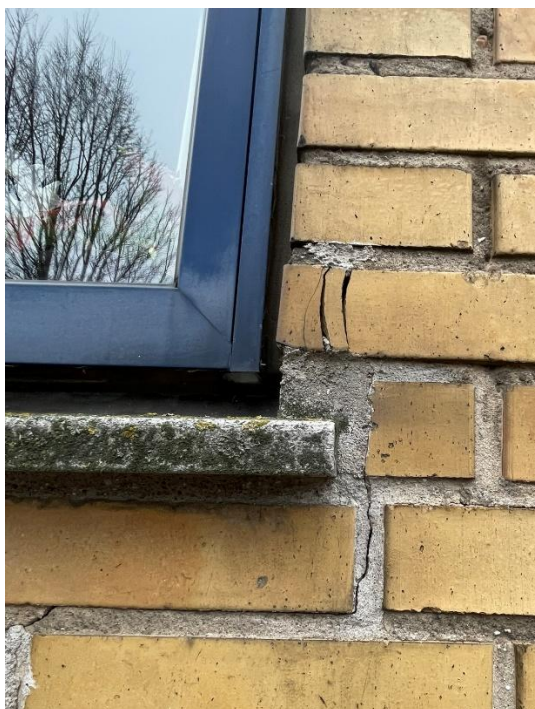
Ved en del af sålbænkene er der revner og huller i mørtelfyldningerne ved enderne, hvor vand kan trænge ind i hulmuren. Vedligeholdelse er påtrængende.

14. Ved en del af sålbænkene er der revner i mursten og huller i mørtel ved indmuringen, som skal udbedres.

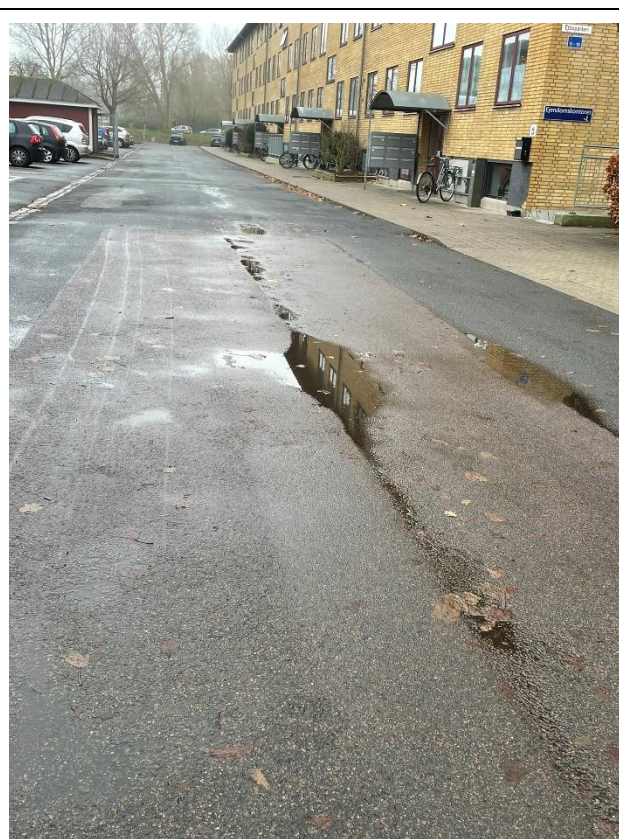
26.1. Lunker med vandpytter oprettes med asfalt når man synes de er for store.

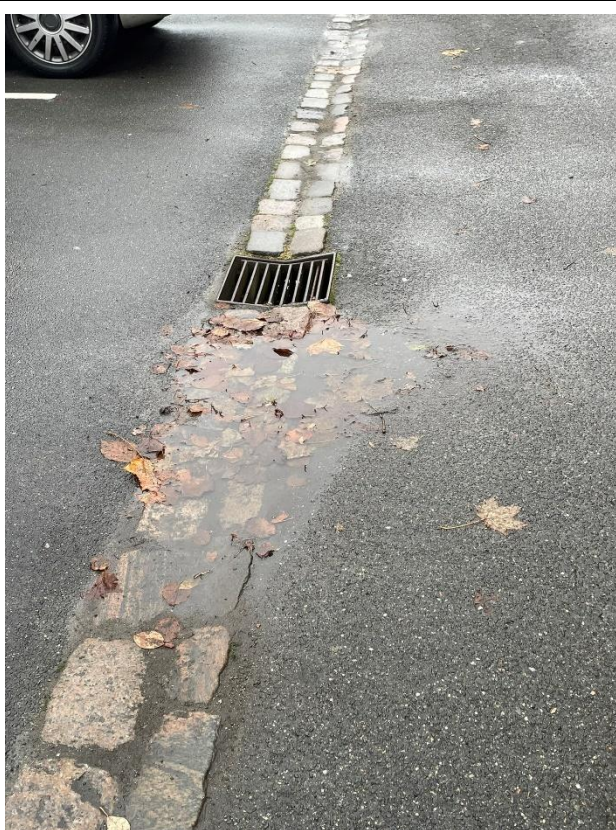
26.2 Lunker med vandpytter oprettes med slidlags asfalt når man synes de er for store.

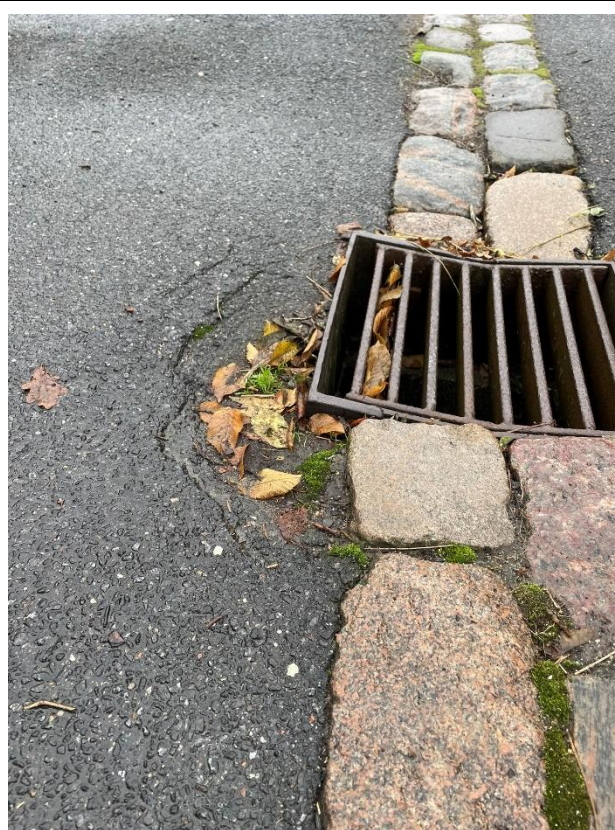
26.3 Lokale sætninger, hvor asfalten revner, skal repareres med forsegling af revnerne og opretning af lunken med slidlags asfalt. Ved større eller tiltagende sætninger er det nødvendigt at ophugge asfalten og komprimere underlaget, eller der kan være behov for reparation af utæt afløbsrør/brønd.

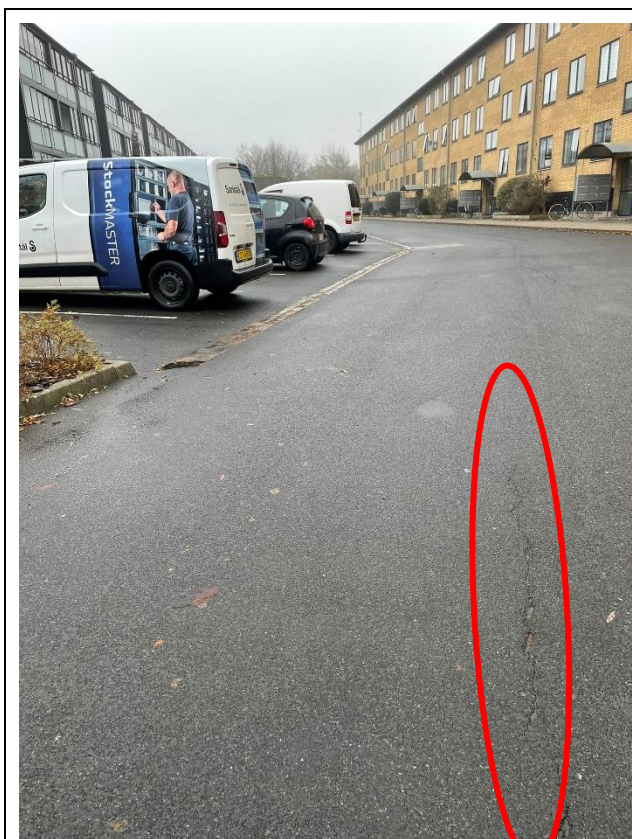
26.4 Revner skal forsegles.

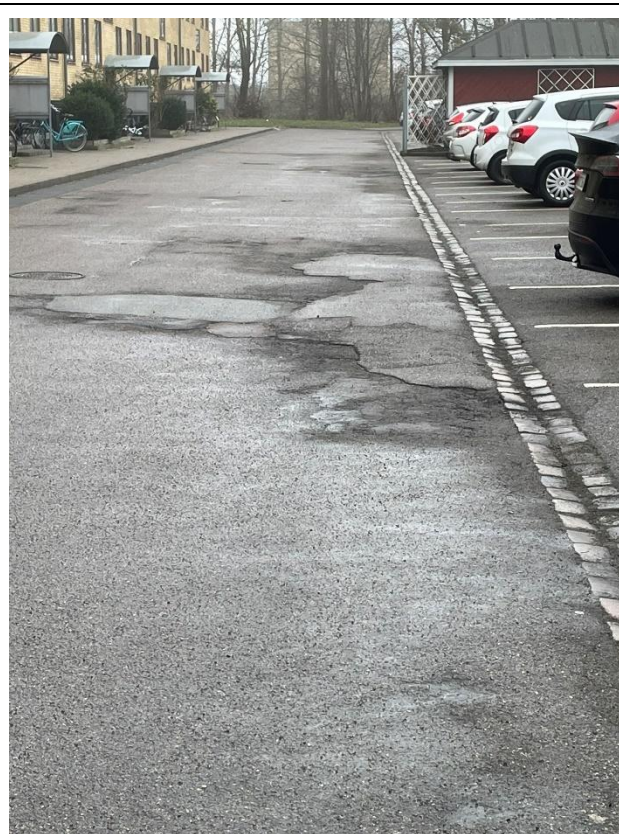
Parkeringsområdet ved blok 3 og området langs hovedvejen ud for blok 5 trænger til mere omfattende vedligeholdelse. Der er mange revner og krakeleringer, som vil tiltagende forværres over hver vinter. Der bør udlægges nyt slidlag før det bliver påkrævet at udskifte hele asfaltbelægningen.

26.5 Når asfaldtbelægningen revner/krakelerer så meget som her (foto er fra blok 3) er det nødvendigt at ophugge de revnede områder, for at komprimere underlaget og udlægge nyt asfalt.

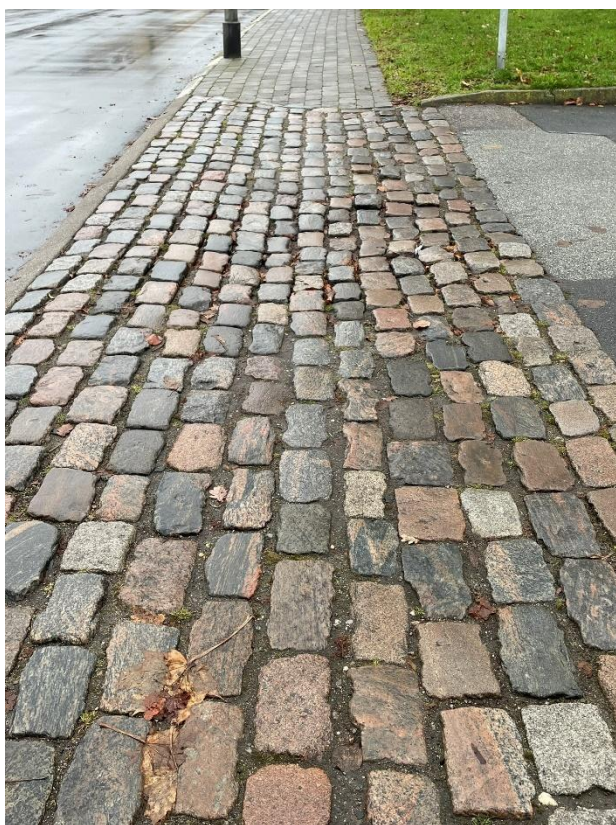
Fleere af de brostensbelagte overkørsler trænger til opretning. Især er overkørslen ved blok 7 nedsunken og brostenene er begyndt at skride.

26.6 Overkørsel med brosten ved blok 7, hvor underlaget er for svagt, så bilerne trykker og vrider brostenene. Det er nødvendigt at optage brostenene i området, for at komprimere og muligvis lokalt udskifte stabilgrus.

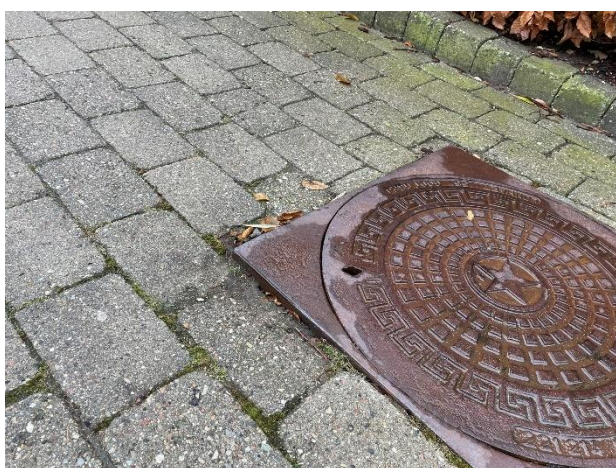
27.1 Hvor et brønddæksel ligger for højt (eller belægningen har sat sig), så der er fremkommet en højdeforskel på mere end 1cm, bør der foretages opretning, så der ikke er risiko for at snuble på kanten.

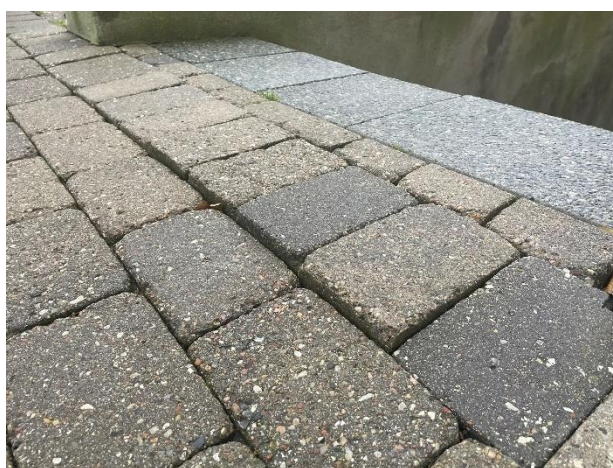
27.2 Foran kældernedgang ved blok 3 ligger betonstenene løst og der er en forhøjning eller en sætning, som har medført opkant med snublefare, som skal rettes op.

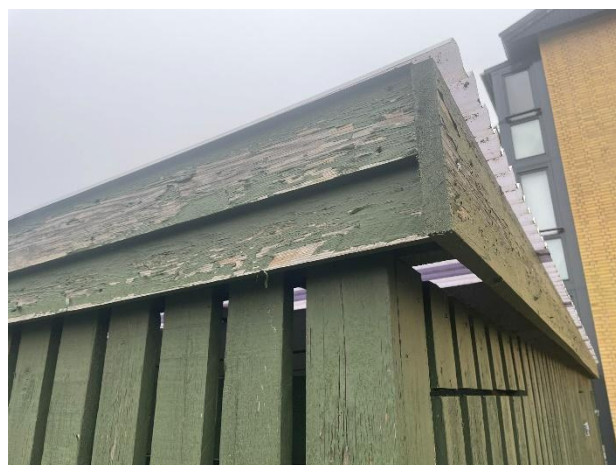
29.1 Læskur trænger til maling
